CERTIFICADO INSPECCIÓN PERIÓDICA DE CONSTRUCCIONES

DIRECCIÓN C/ San José de Calasanz Nº 21
POBLACIÓN Valencia **D.P.** 46008

VISADO A EFECTOS ESTATUTARIOS
INFORME INSPECCIÓN DE EDIFICIO

I.T.E.
PROMOTOR: COM. PROP. SAN JOSE DE CALASANZ
EMPLAZAMIENTO: SAN JOSE DE CALASANZ 21, - 46008 Valencia
COLEGIADOS: José Macipe Serrano

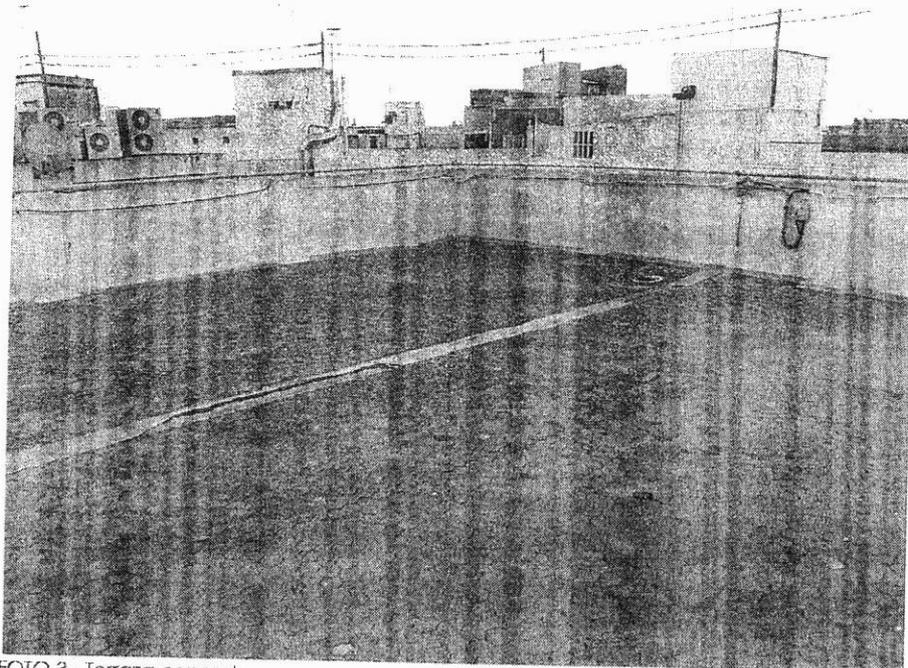
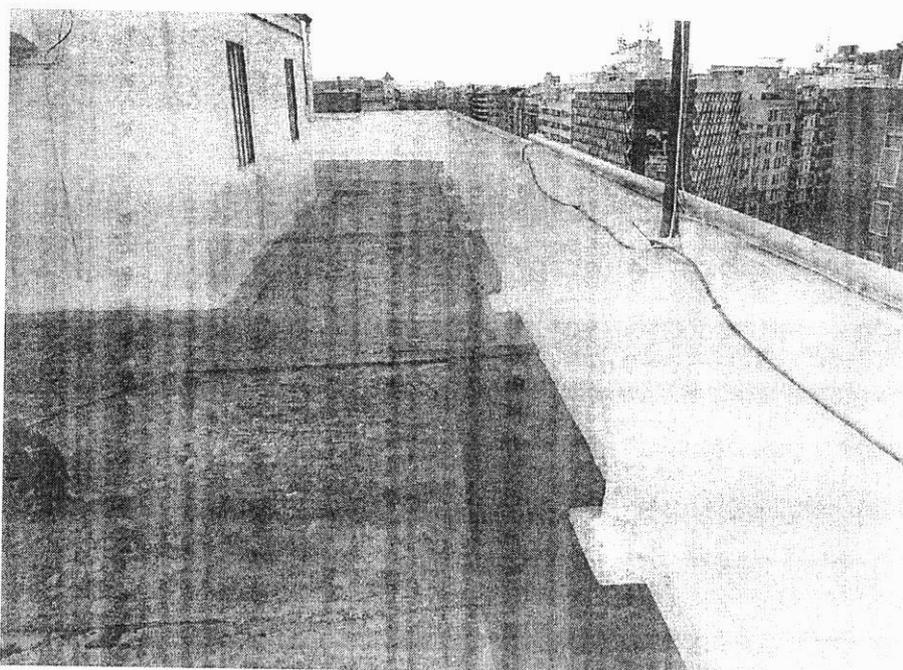
- La terraza presenta rastros de reparaciones anteriores degradados en algún punto, no se aprecias goteras ni vías de agua.
- Algunas viviendas en las que se han realizado reformas han sobrepuesto un pavimento cerámico sobre el existente. Se recomienda no realizar esta práctica para evitar cargas suplementarias innecesarias en los forjados.

FOTO 3.- Terraza general

FOTO 4.- Terraza general

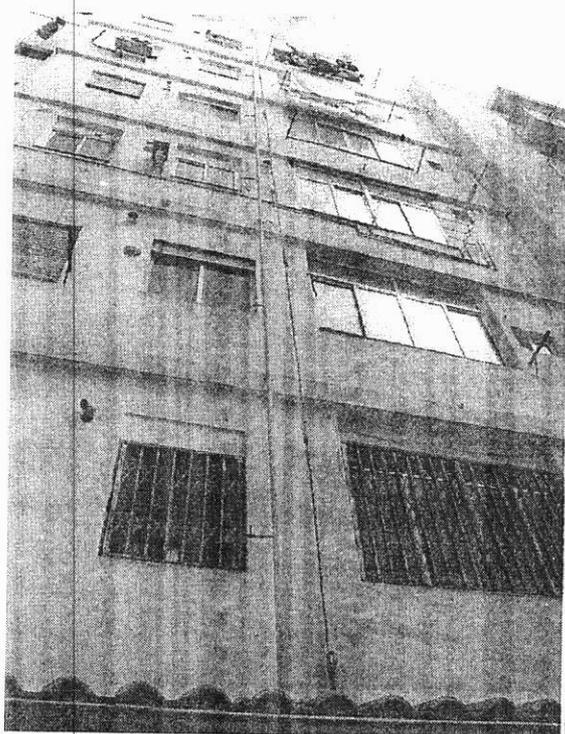
- El edificio, está dotado de instalación de gas natural, aunque sólo las viviendas 5,7,8,9 disponen del mismo, ignorando si las viviendas 3 y 10 lo tienen por no haber tenido acceso.

FOTO 6.- Montante de gas

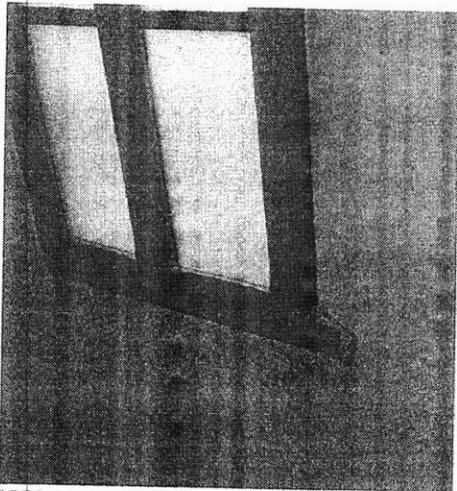
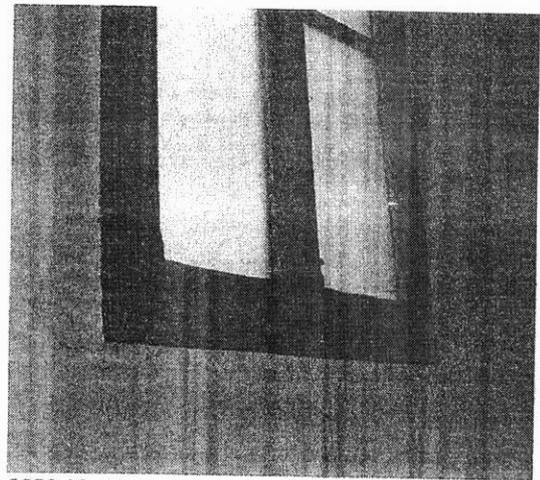
- Las ventanas que recaen a la escalera general son de madera, a partir de la planta 3ª (4ª, 5ª, 6ª, 7ª) tienen humedad en los vértices inferiores de forma que genera aumento de volumen y desprendimiento del enlucido de yeso y daños en la pintura. (ver fotos 9 y 10)

FOTO 9.- Ventana escalera general

FOTO 10.- Ventana escalera general

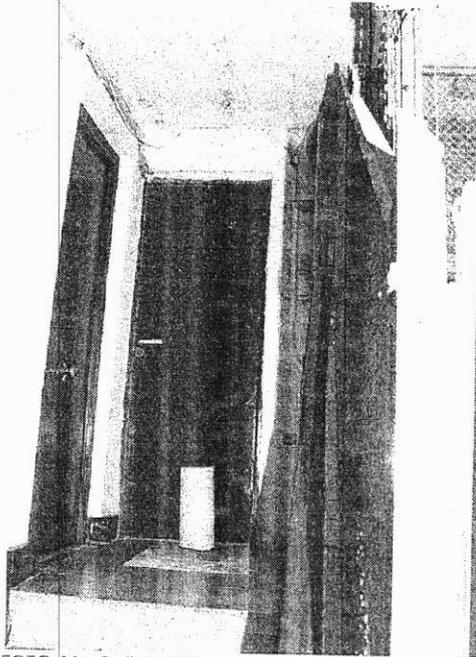
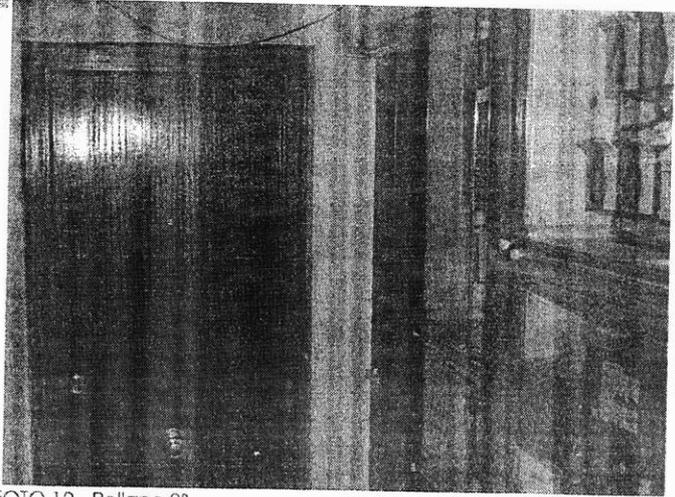
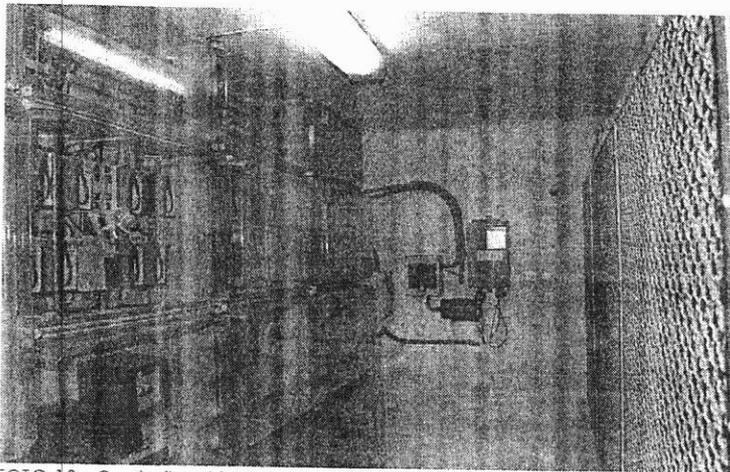
- La centralización de contadores está situada en el rellano de la planta 8ª junto a la salida a la terraza común y la puerta de la vivienda 15, los contadores están protegidos por cajas de material plástico transparente, no obstante hay cableado y algún elemento no protegido que puede resultar peligroso por lo accesible del mismo

(ver fotos 11,12,13,y14). No cumple el vigente Reglamento Electrotécnico de Baja Tensión, y aunque no sea exigible por la edad del edificio,

FOTO 11.- Rellano 8°

FOTO 12.- Rellano 8°

FOTO 13.- Centralización de contadores

FOTO 14.- Detalle centralización contadores

Se recomienda, por seguridad, el evitar el fácil acceso a los elementos eléctricos y cableado de la centralización de contadores poniendo los medios necesarios, (armario ó puerta) según indicaciones de Técnico competente ó compañía suministradora

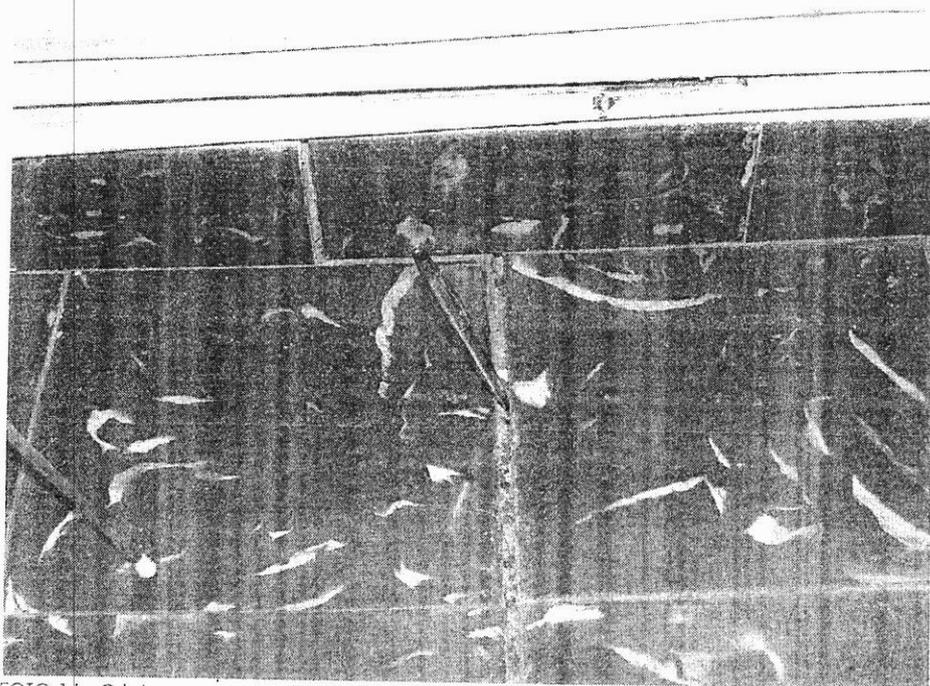
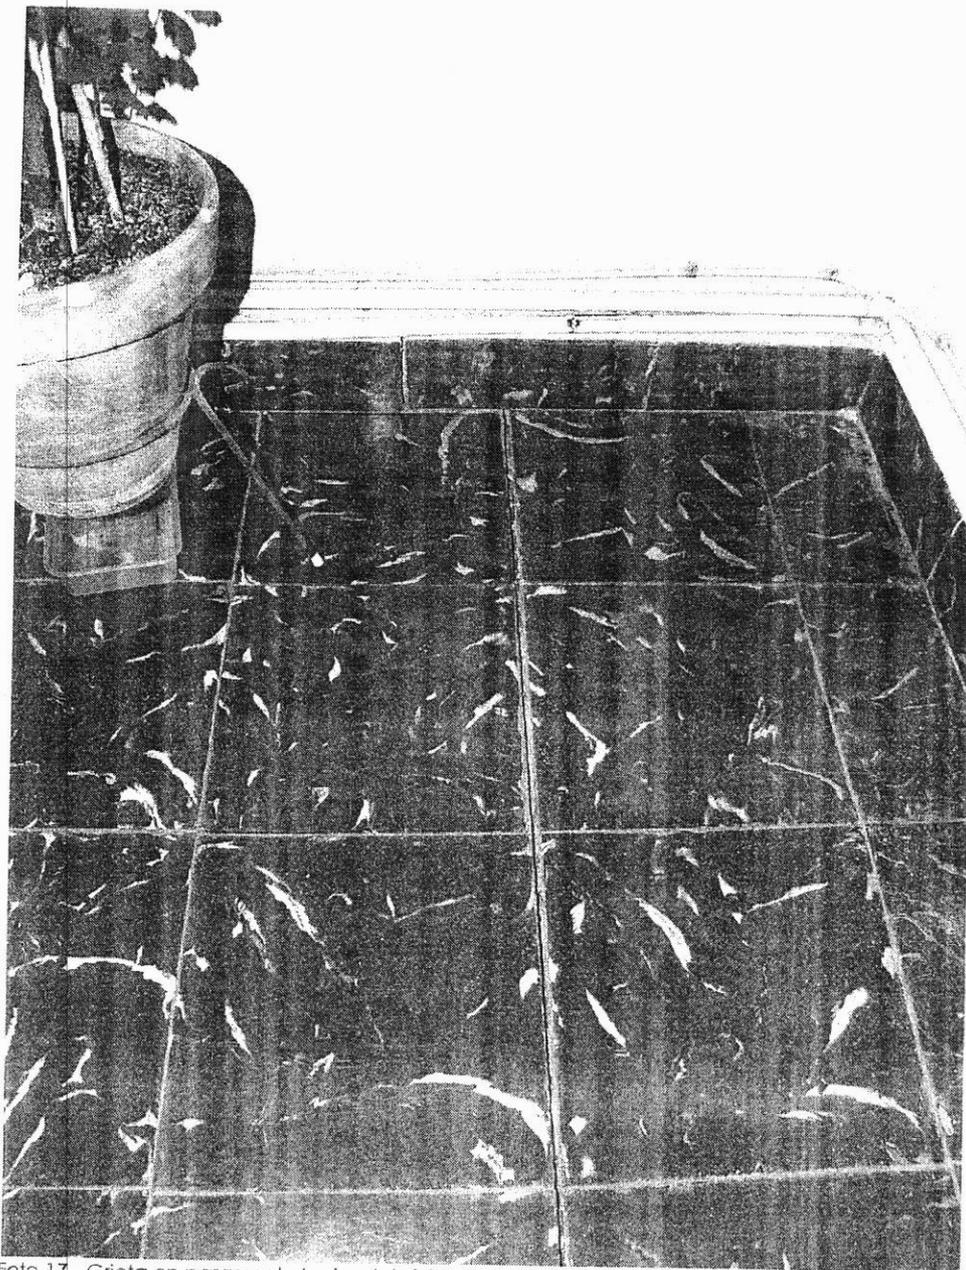
- La vivienda nº 9 en la habitación recayente a la fachada N.O. presenta una grieta en el paramento vertical de ladrillo cerámico que parte desde el suelo con un ángulo de 70º hasta una altura de 2 m. aproximadamente. El punto inicial de la citada grieta coincide con otra grieta horizontal en el suelo que ha producido una separación entre las baldosas del pavimento (el original del edificio) de 6 mm. apreciándose un desnivel por descenso del forjado (ver fotos 15, 16 y 17).
En la vivienda inferior se aprecian grietas en la moldura de escayola y en el falso techo correspondiéndose exactamente con la zona observada en la vivienda superior.

FOTO 15.- Grieta en paramento vertical vivienda 9

FOTO 16.- Grieta en paramento horizontal vivienda 9

Foto 17.- Grieta en paramento horizontal vivienda 9

Se recomienda un estudio detallado para averiguar las causas atajándolas y reparar los daños.

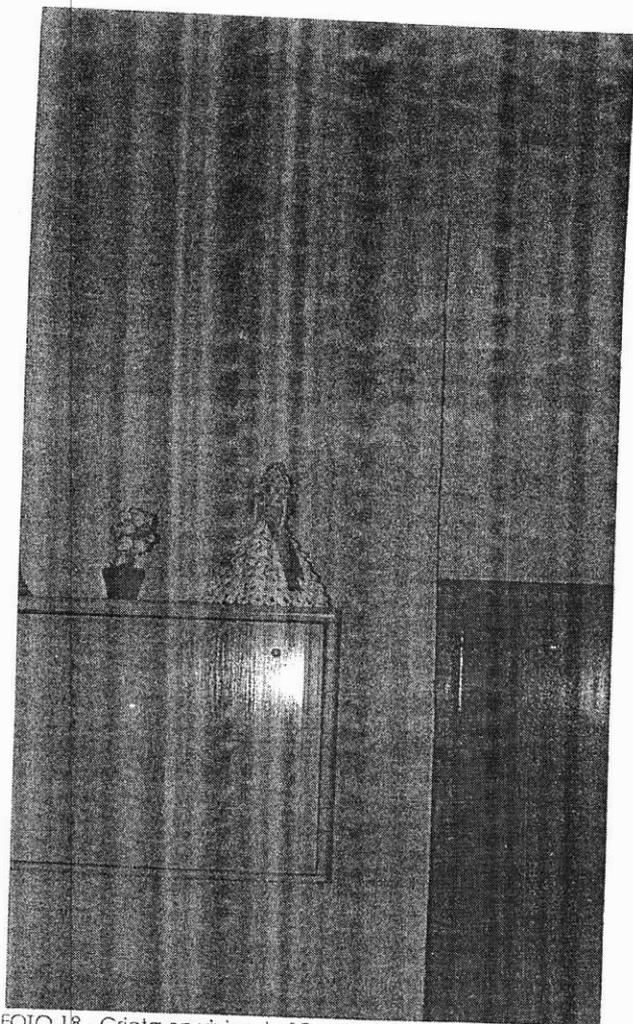
- En la vivienda 15 (ático) se aprecian humedades en el paramento norte por entrada de agua por la ventana de aluminio allí existente. También se pueden apreciar rastros de humedad en el diedro formada por la pared oeste y el techo, sin apreciarse rastros de filtración, también se aprecia fisura de 1 mm. de anchura en parte del techo siguiendo por el paramento vertical durante 1,5 m. sin llegar al suelo (ver fotos 18 y 19).

FOTO 18.- Grieta en vivienda 15

Se recomienda verificar si existe progresión en la longitud ó anchura de la grieta, mediante testigos y actuar sobre ella según resultados.
