CERTIFICADO INSPECCIÓN PERIÓDICA DE CONSTRUCCIONES

Que el inmueble situado en Valencia, C/ Músico Peydró, 7

**INFORME DE ESTADO DE DOS PILARES EN PATIO DE
LUCES DEL EDIFICIO DE VIVIENDAS SITO EN AVDA.
CARDENAL BENLLOCH, 95 DE VALENCIA**

PROMOTOR : CDAD. PROP. CARDENAL BENLLOCH, 95
INFORME : ESTADO DE DOS PILARES EN PATIO DE LUCES
UBICACIÓN : AVDA. CARDENAL BENLLOCH, 95
LOCALIDAD : VALENCIA

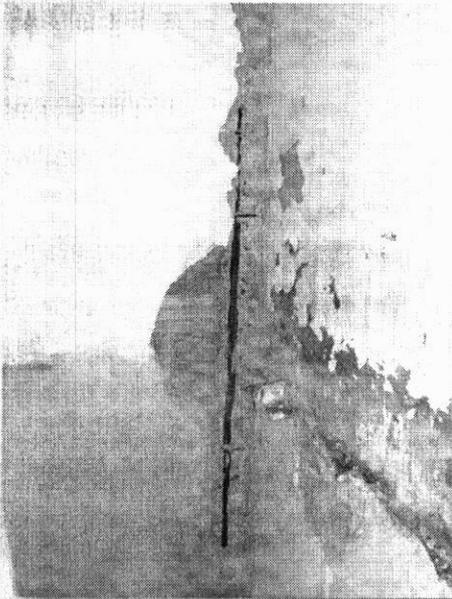
Se encuentran expuestas a la intemperie las dos esquinas en la zona de la base del pilar señalado como 1 en el anexo. La armadura se encuentra totalmente oxidada y ha perdido sección útil de acero.

La situación observada parece haber sido debida a la existencia de importantes humedades en dicha zona concreta y localizada de los pilares. La presencia continua de agua durante periodos prolongados de tiempo, consigue humectar el hormigón y llegar a las armaduras de los pilares, oxidándolas, aumentando de esta forma su sección y haciendo que se rompa la sección compuesta. Al continuar el proceso, las armaduras quedan expuestas al aire y el proceso se acelera hasta acabar degradándose la sección de manera irreversible.

Pilar 1. Estado encontrado en zona patio inferior

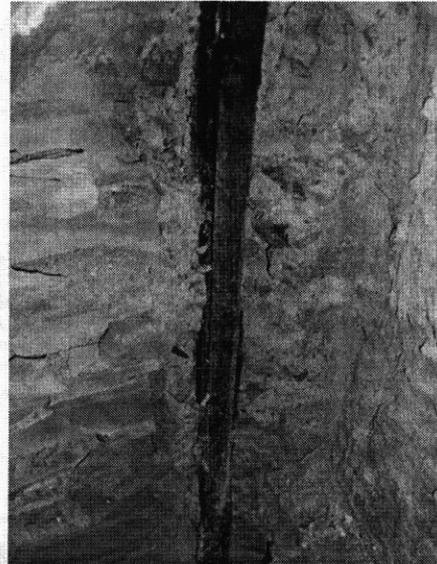
Pilar 1. Detalle solape armaduras

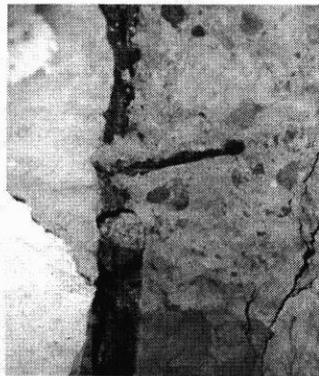
Pilar 1. Detalle estribo

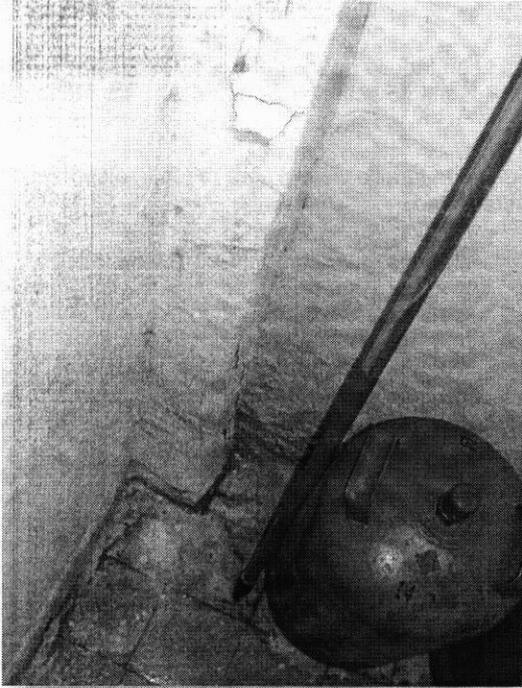
En el pilar señalado como 2, se observa agrietamiento en la zona de la base, sin que se haya podido descarnar, pero, previsiblemente, la situación será exactamente la misma que en el pilar 1.

Pilar 2. Estado al iniciar la visita

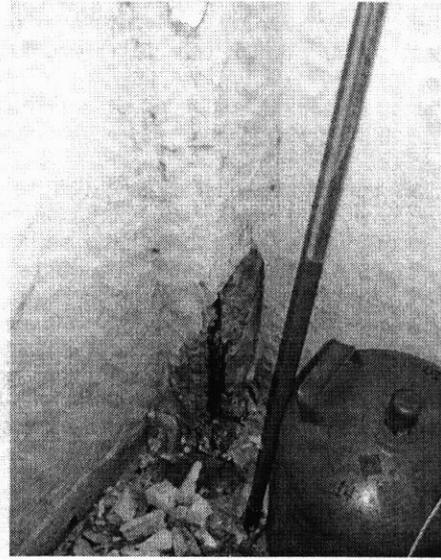
Pilar 2. Descarnado de las zonas que estaban sueltas

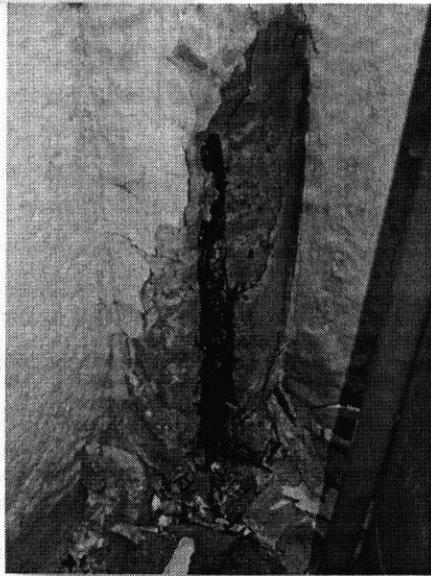
Pilar 2. Detalle de la situación de las armaduras
